Möglichkeiten und Grenzen der Renaturierung degradiertes montaner Hangmoore im NP Bayerischer Wald

– Erfahrungen eines LIFE+ Projektes

LIFE+ Projekt LIFE12 NAT DE 00093

Moore, Fließgewässer und Schachten im Nationalpark Bayerischer Wald

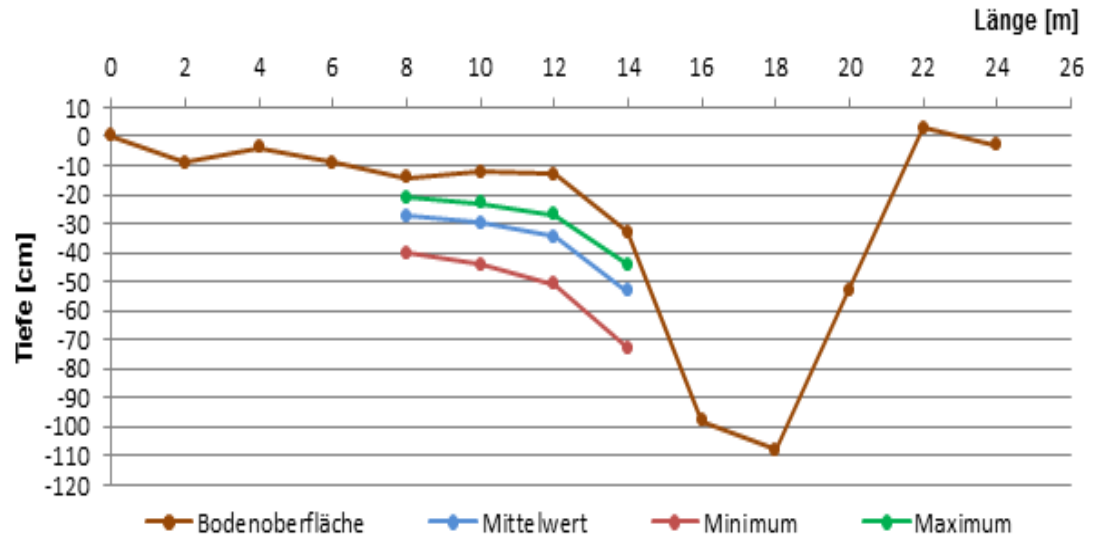
Manuelle Moorwasserstandsmessung am Entwässerungsgraben (TF)

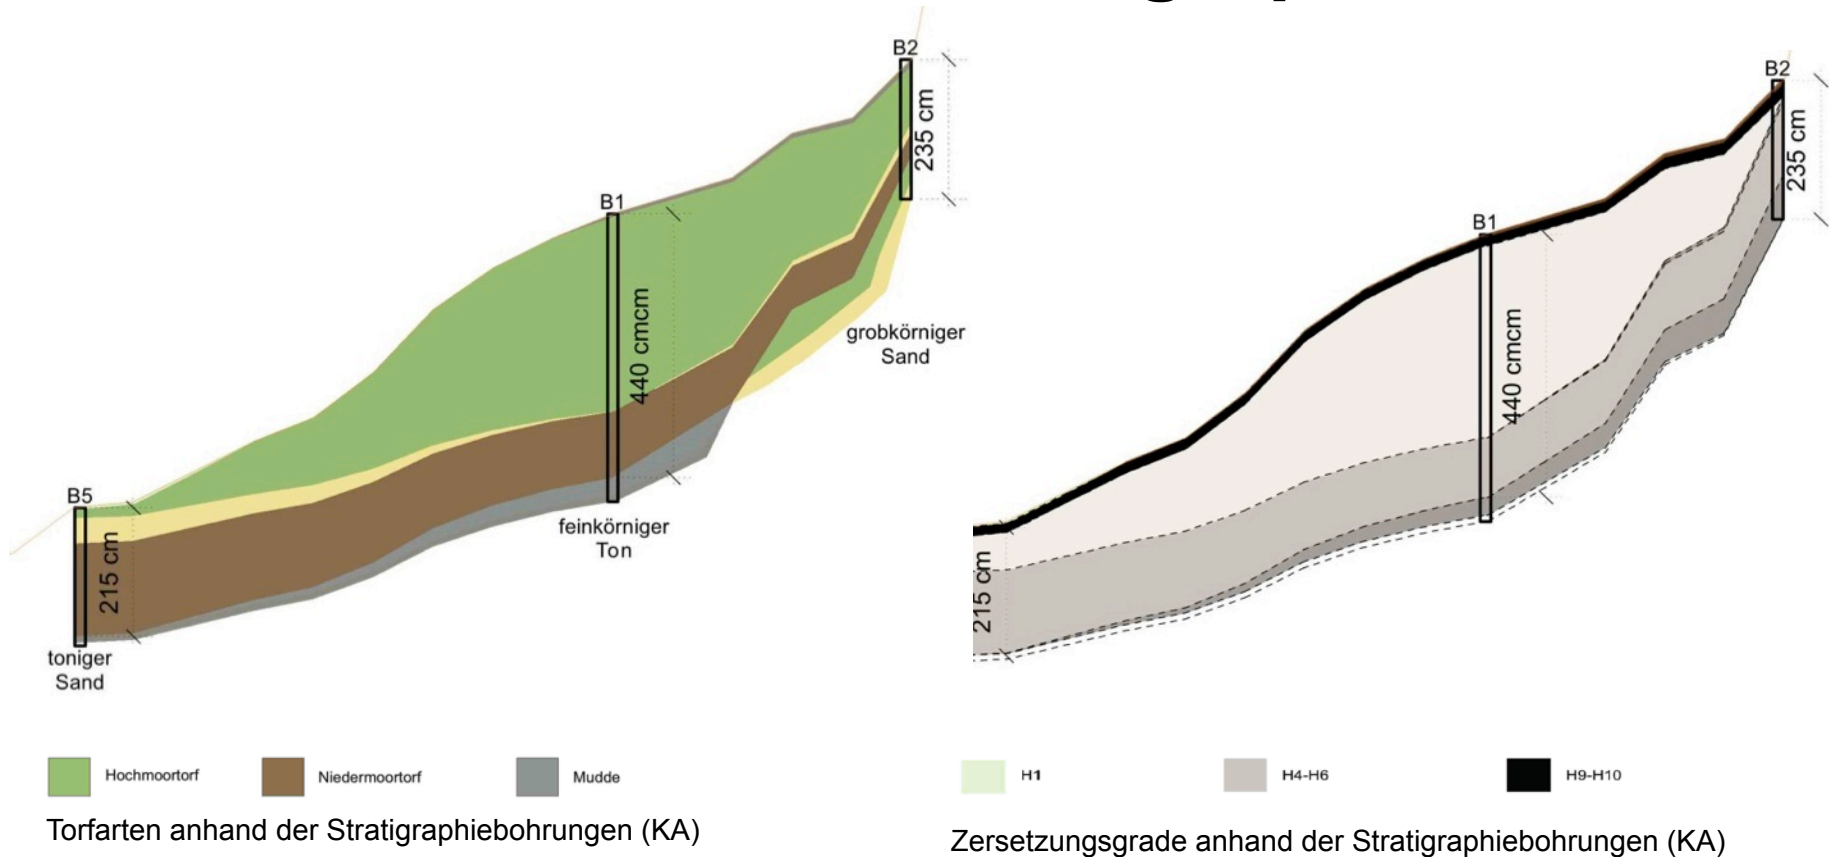
Bestandsaufnahme - Stratigraphie

Kreuzstraße	Kleine Au	Tieffilz
Hydrologie			
Jahresniederschlag	1209 mm	1243 mm	1400 - 1800 mm
Wasserspiegel	-17 bis -100 cm	-22 bis -126 cm	Ø -20/-25 bis -30/-65 cm
pH	6,0 bis 7,0	4,0 bis 6,6	
elekt. Leitfähigkeit	25 bis 105 µS/cm	18 bis 160 µS/cm	
Vegetation			
Häufigste Arten	Großseggen <i>Betula pendula</i> / <i>Betula pubescens</i> <i>Picea abies</i> <i>Frangula alnus</i>	<i>Picea abies</i> <i>Frangula alnus</i> <i>Betula pendula</i> / <i>Betula pubescens</i> <i>Vaccinium myrtillus</i>	<i>Vaccinium uliginosum</i> <i>Eriophorum vaginatum</i> <i>Molinia cearulea</i>
Torfmächtigkeit			
Max. Torfmächtigkeit	380 cm	545 cm (Ø328 cm)	rund 300 cm
Stratigraphie			
Zersetzungsgrade		2-10cm: „mineralischer Waldboden“ -30cm: H9 – H10	-70cm: H1 bis H3

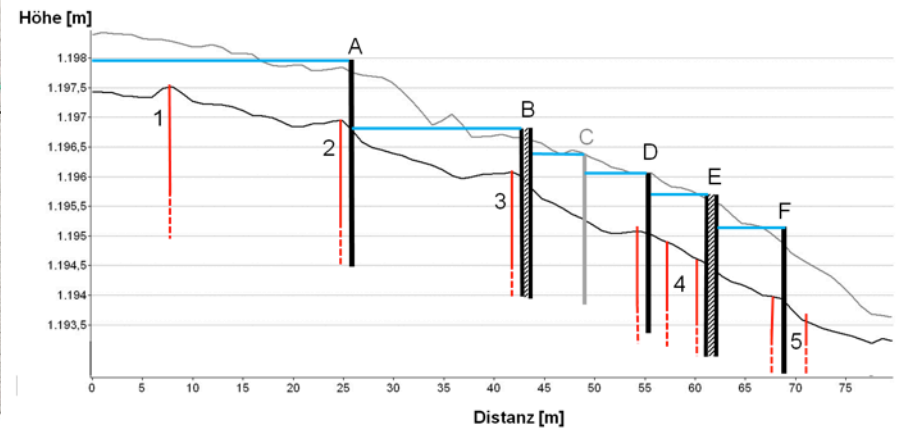
Berechnung der ungefähren Anzahl Staubauerwerke (TF)

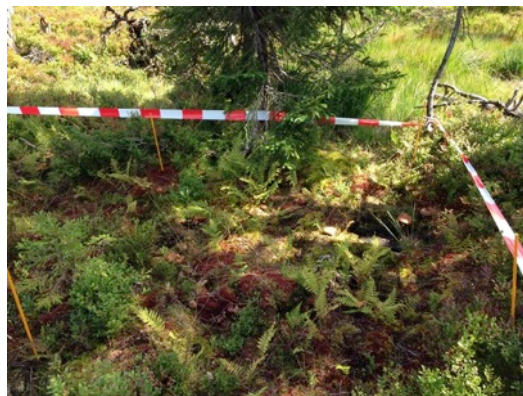
Monitoring

- System von Dauerbeobachtungsflächen und Wasserpegeln
- Vegetationsaufnahmen und kontinuierliche Messungen des Wasserspiegels vor und nach der Renaturierungsmaßnahmen
